A UTILIZAÇÃO DA SINALIZAÇÃO TÁTIL PARA INCLUIR PESSOAS COM DEFICIÊNCIA VISUAL: DISCUSSÕES SOBRE A NBR 16.537¹

THE USE OF TACTILE SIGNALING TO INCLUDE PEOPLE WITH VISUAL DISABILITIES:
DISCUSSIONS ABOUT THE NBR 16.537

CAROLINA STOLF SILVEIRA

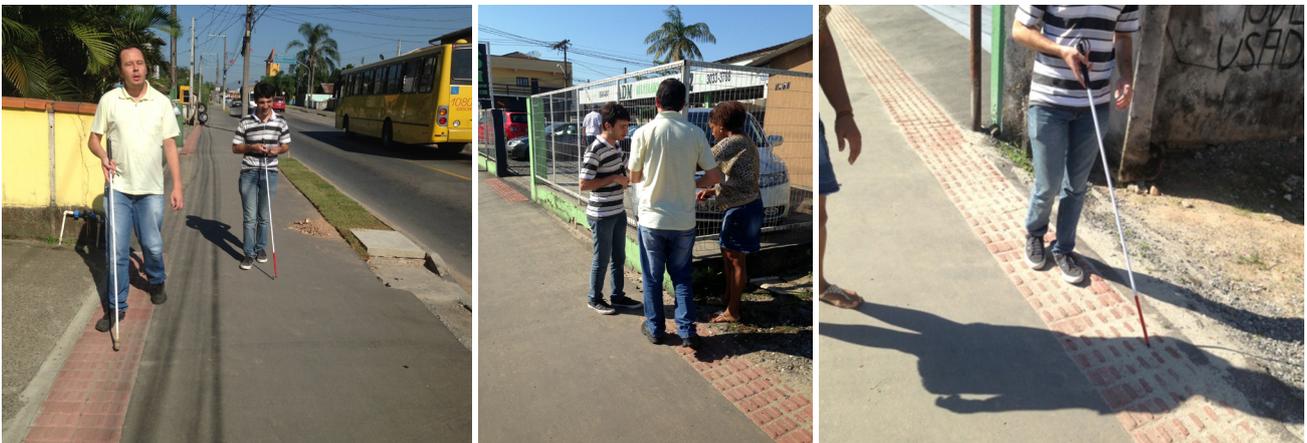
FIGURA 1 – Pessoas com deficiência visual testam os pisos táteis direcionais instalados conforme o item 7.8.1 da NBR 16.537, em diferentes calçadas de Joinville-SC.

Nota descritiva: Conjunto de 3 fotos complementares. Na primeira, o Voluntário 1 é orientado pela professora de que existe piso tátil direcional do lado oposto da rua, ao fim da calçada. Caminha na direção do lote e encontra o piso, percebendo a diferença de piso entre a calçada e o lado interno do lote. Caminha sobre o piso, chegando ao muro do lote lindeiro ao fim dessa linha guia. Ao fundo da foto, aparece o Voluntário 2 caminhando no centro da calçada, sem ainda encontrar o piso tátil direcional. A foto do centro mostra os dois voluntários com deficiência visual ao fim da linha guia do piso tátil direcional, buscando identificá-lo e recebendo as instruções da professora. Na última foto, o Voluntário 2 aparece caminhando sobre o piso tátil direcional, linha guia que apenas encontrou na extremidade da calçada junto ao lote após a orientação da professora.

Durante o passeio, os voluntários tiveram dificuldade em encontrar os pisos táteis, uma vez que estavam caminhando próximo ao centro da faixa de circulação da calçada e após serem instruídos, começaram a caminhar sobre os pisos táteis, conforme ilustram o conjunto de imagens da *Figura 1*.

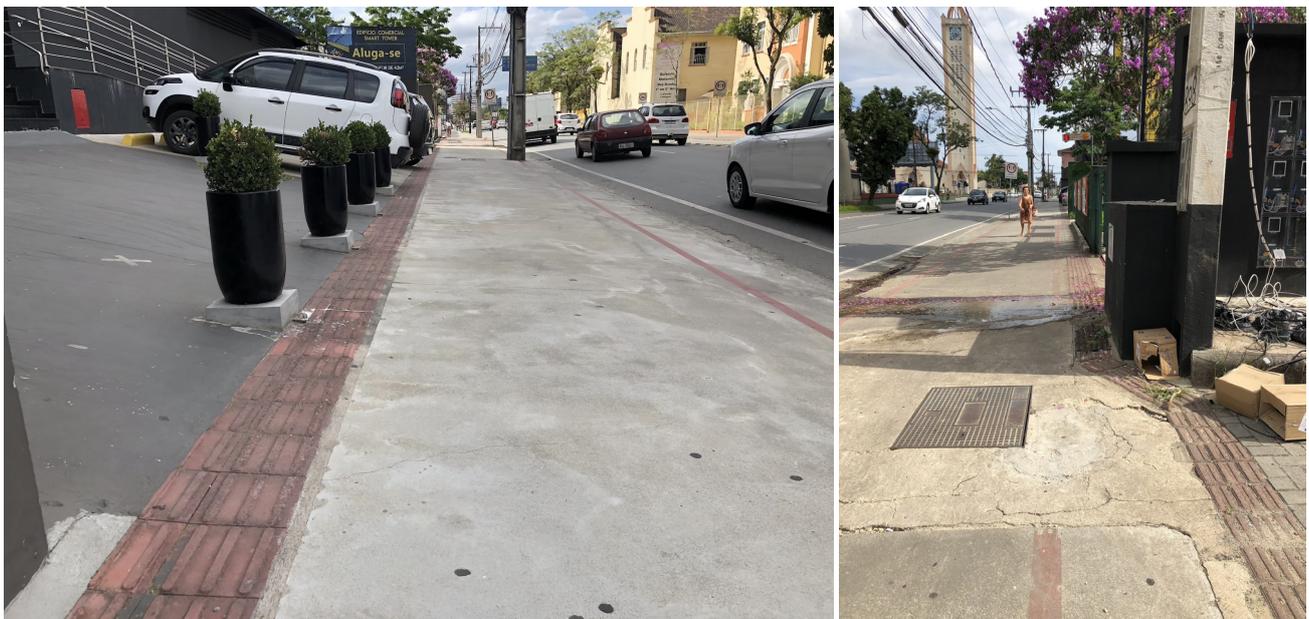
FIGURA 2 – Objetos próximos aos pisos táteis posicionados no alinhamento do lote com a calçada.

Nota descritiva: Duas fotos de calçada com piso tátil direcional junto ao alinhamento do lote. Na primeira, rente ao alinhamento predial e ao lado dos pisos táteis direcionais encontram-se vasos de plantas com aproximadamente 80cm de altura espaçados e distribuídos ao longo dos pisos táteis e do recuo frontal do lote - o qual está em active. Na segunda foto, aparece caixas de papelão muito próximas e sobre os pisos táteis direcionais.

- d) possibilidade legal de haver elementos rentes ao alinhamento do piso tátil, uma vez que estão dentro do limite frontal do lote, como totens comerciais, cavaletes de propagandas, vasos de plantas e objetos temporários, como, por exemplo, depósitos de lixo, como mostram as fotos da *Figura 2*, os quais podem colidir com o pedestre com deficiência visual que está fazendo uso do piso tátil caminhando sobre estes;

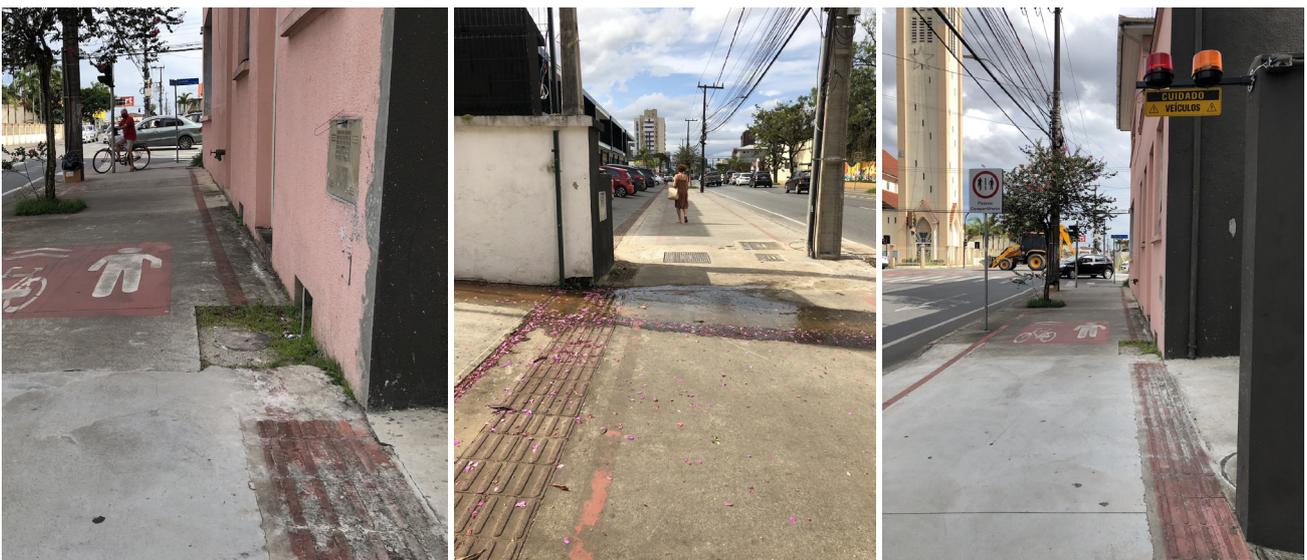
FIGURA 3 — Centrais de instalações elétricas e vão de entrada e saída de veículos.

Nota descritiva: Três fotos de calçada com piso tátil direcional junto ao alinhamento do lote. Na primeira, rente ao alinhamento predial e ao fim da linha dos pisos táteis direcionais encontra-se uma tampa de manutenção em desnível com o piso adjacente. Na segunda, uma pequena edificação, também ao fim da linha dos pisos táteis, junto a poste de energia e caixa de medição. Na terceira, os pisos táteis estão rentes a uma entrada e saída de veículos, a qual possui rampa de acesso.

- e) presença de postes com caixa de medição incorporada (conforme solicitam órgãos de distribuição de energia) e Centrais de Gás, assim como possíveis desníveis onde a pista tátil faz a divisa, como em entradas e saídas de veículos, conforme fotos da *Figura 3*;

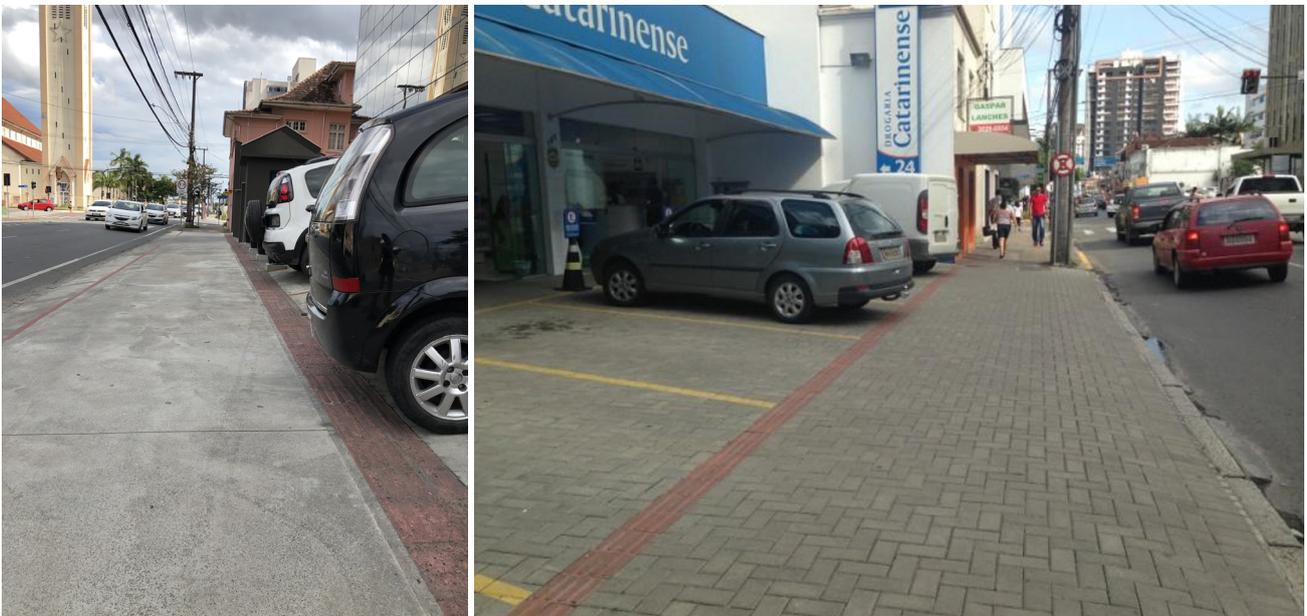
FIGURA 4 – Piso tátil direcional aplicado junto ao alinhamento do lote com a calçada em caso de estacionamento no recuo frontal e sem área de manobra.

Nota descritiva: Duas fotos tiradas transversalmente à rua mostram as calçadas, uma em concreto e a outra em blocos de concreto intertravado com faixa de serviços rebaixada por rampa em toda sua extensão, permitindo o acesso direto às vagas de estacionamento em frente aos comércios que se encontram logo após os 5 metros de recuo frontal. Nesses 5 metros existem vagas de estacionamento perpendiculares à rua, onde algumas delas estão ocupadas por veículos que estão com a parte traseira do automóvel sobre os pisos táteis direcionais que se encontram exatamente nesse limite entre lote e calçada.

- g) obstrução do piso tátil por carros estacionados no recuo frontal das edificações, próximos ao limite do lote com a calçada – prática amplamente realizada no país – resultando em obstáculos projetados parcialmente pelos automóveis (parte traseira ou parte dianteira), obstruindo os pisos ou ficando muito próximos a estes), configurando obstáculos móveis, conforme exemplifica as imagens da *Figura 4*;
