Vazios urbanos, imóveis subutilizados e patrimônio: os eixos das Trincheiras e do Tambiá em João Pessoa (Paraíba, Brasil)

Urban voids, underutilized properties and heritage: the axis of Trincheiras and Tambiá in João Pessoa (Paraíba, Brazil)

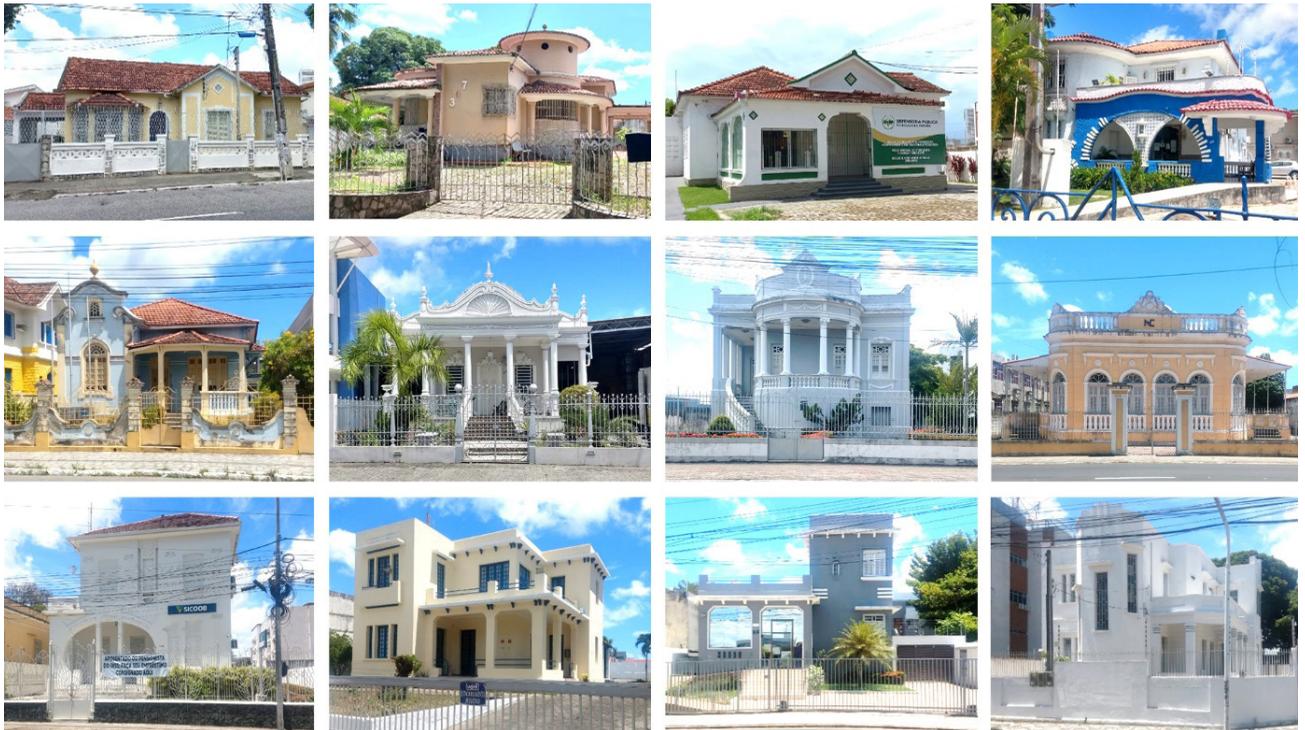
Figura 1 – Diversidade estilística nos eixos de Trincheiras e Tambiá.

Nota: Em sequência, exemplares de *bungalows* (nº 34 e 367 à R. Odon Bezerra, nº 503 à Av. Walfredo Leal), residências neocoloniais (nº 181 e 607 à Av. Walfredo Leal), palacetes ecléticos (nº 681 e 334 à Av. Walfredo Leal, nº 275 e 104 à R. das Trincheiras) e residências *Art Déco* (nº117, 183 e 358 à R. das Trincheiras).

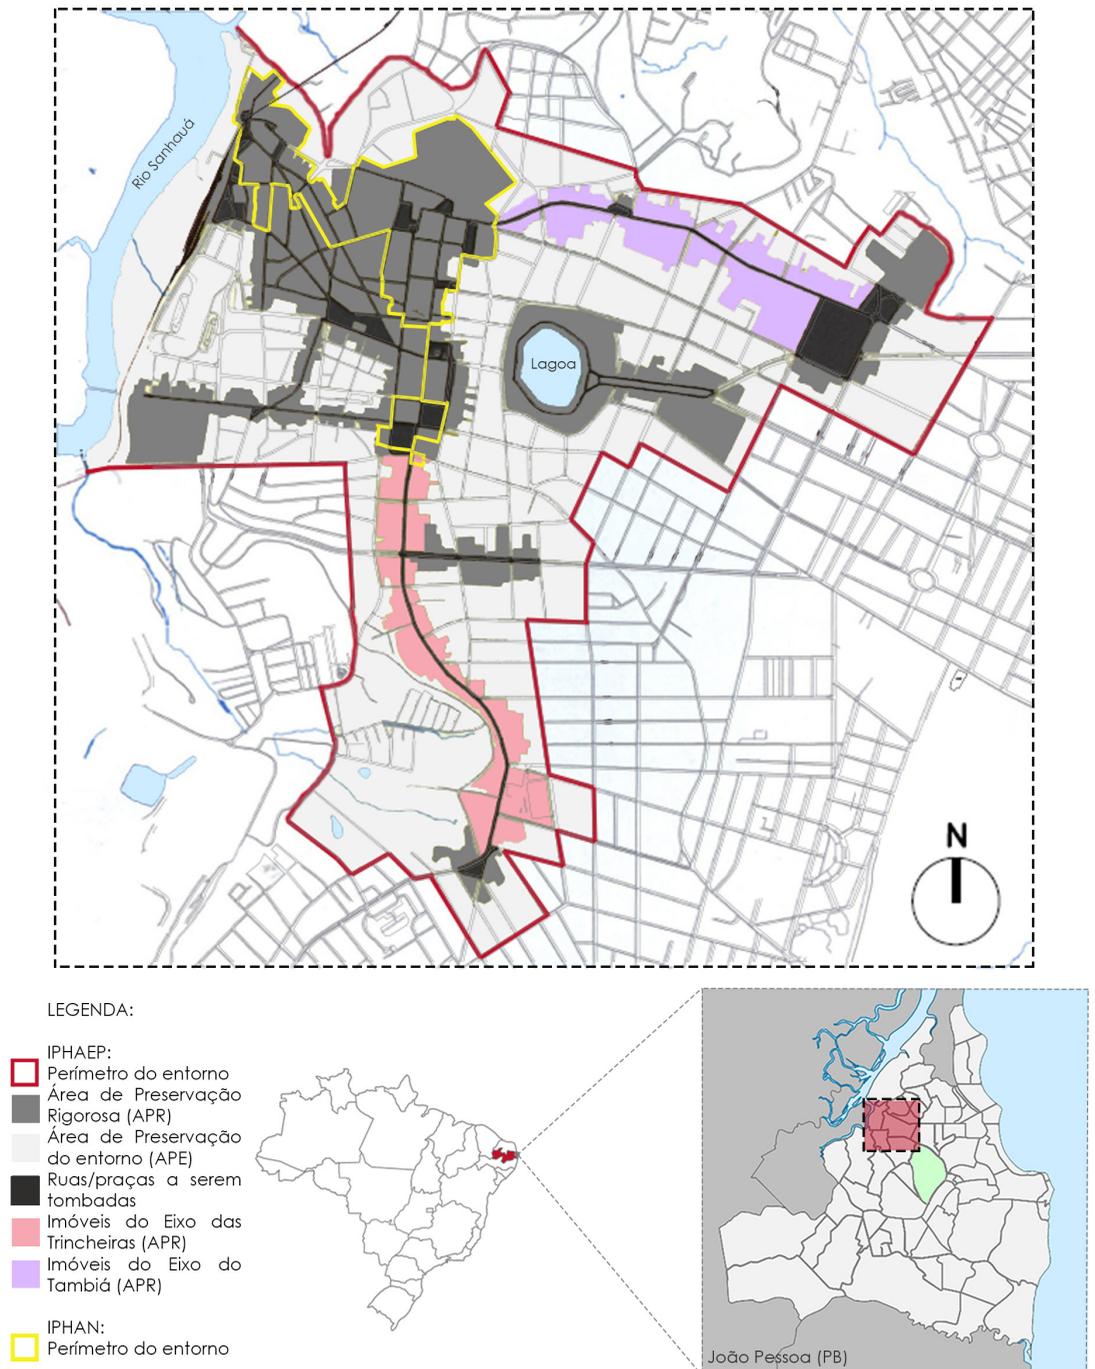
Figura 2 – Perímetro de tombamento do Centro Histórico de João Pessoa pelo Instituto do Patrimônio Histórico e Artístico do Estado da Paraíba.

Nota: Destaque para os eixos de Trincheiras e Tambiá. Em escala reduzida, mapa de João Pessoa com divisão por bairros e demarcação do recorte ampliado.

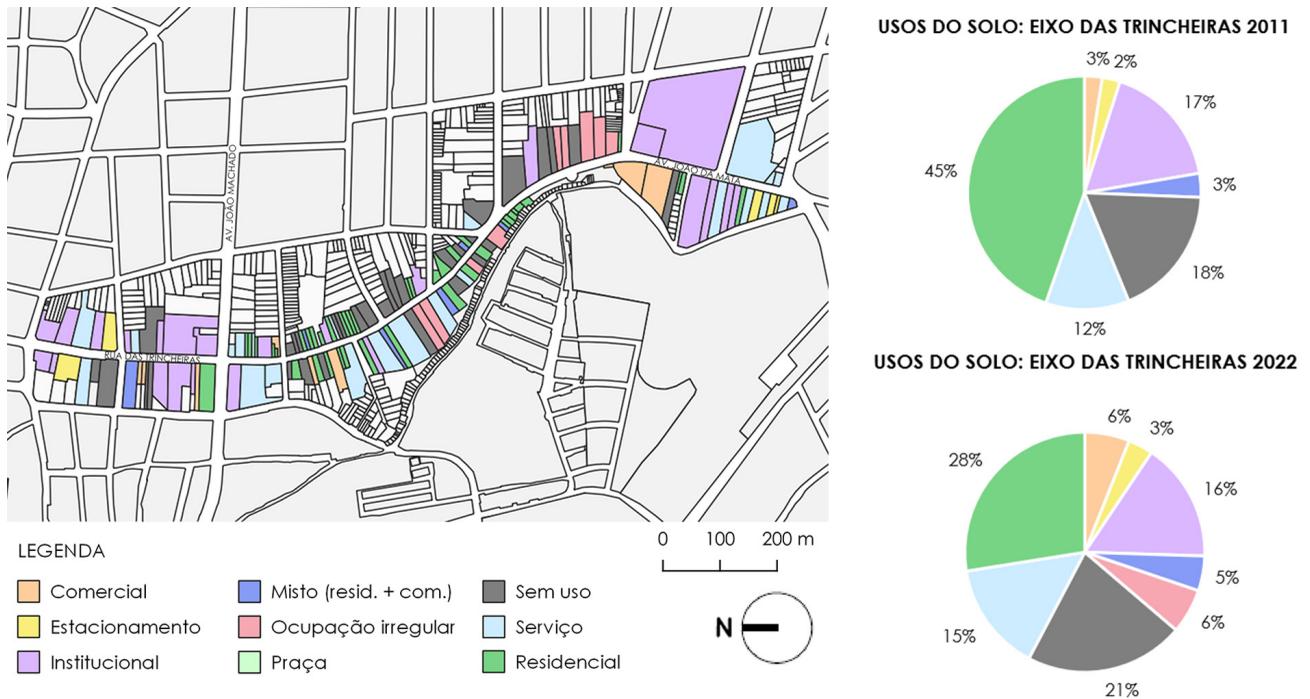
Figura 3 - Usos do solo do Eixo das Trincheiras (2022).

Há muito tempo o eixo das Trincheiras deixou de abrigar a antiga aristocracia rural paraibana. Observando os usos do eixo, vê-se, no entanto, que uma porção significativa dos imóveis ainda mantém a função habitacional até os dias atuais, especialmente aqueles concentrados ao sul da Av. João Machado. Porém, o perfil social dos seus atuais moradores é de cunho popular. Já as quadras mais próximas ao centro da cidade, ao norte, possuem uma preponderância de usos institucionais e de serviços (Figura 3).

É importante destacar o número expressivo de imóveis com ocupação irregular, utilizados como abrigo pela população mais carente, apesar das precárias condições das edificações, o que revela o desejo dessa população mais vulnerável de morar no local. Embora atualmente a rua apresente características que a tornaram até certa medida incompatível com uso o residencial, não mais satisfazendo as classes média e alta, as classes de renda mais baixa enxergam vantagens na sua localização – próxima ao centro da cidade com o qual essa população mantém fortes vínculos, seja por oportunidades de trabalho (formal ou informal), ou pela disponibilidade de infraestrutura e equipamentos urbanos.

Os imóveis sem uso, por sua vez, alcançam 21% dos lotes, distribuídos ao longo da totalidade da via. Os estacionamentos e os imóveis abandonados que foram ocupados irregularmente são

considerados nesta pesquisa como lotes e edificações subutilizadas, respectivamente. Assim, a soma entre os imóveis sem uso, os utilizados como estacionamento, e os imóveis com ocupação irregular alcança 30% dos lotes do recorte.

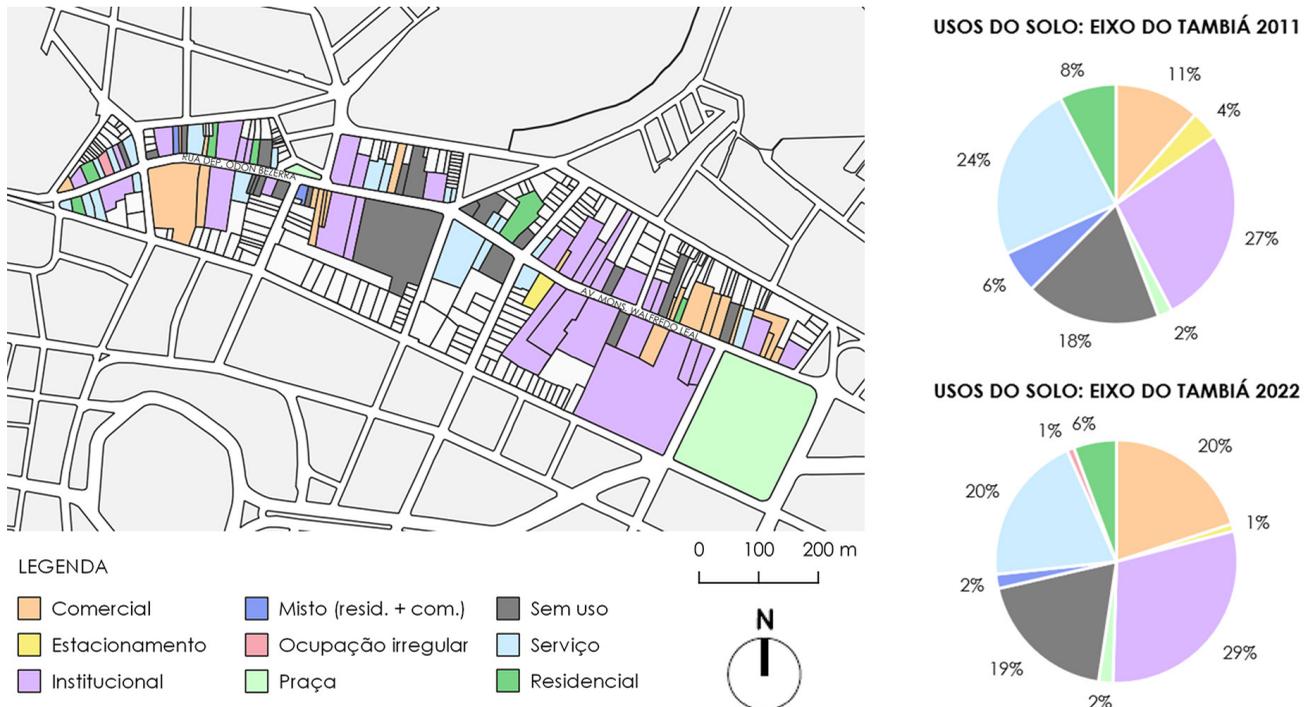
Figura 4 – Usos do solo do Eixo do Tambiá (2022).

O eixo do Tambiá, ao contrário do eixo das Trincheiras, quase não apresenta mais o uso residencial (Figura 4). Os usos institucionais, de comércio ou serviços equivalem a 69% do trecho. No eixo em questão são bastante presentes as instituições de ensino, sejam públicas ou privadas, nos seus diversos níveis. O corredor definido pelo eixo também representa para o trânsito um importante caminho de ligação entre a região da orla marítima e o Centro através da Av. Epitácio Pessoa. No entanto, o eixo não faz parte dos itinerários de ônibus da cidade.

No dito eixo, os imóveis sem uso somam 19% dos lotes, revelando um índice tão preocupante quanto aquele do eixo das Trincheiras. Diferentemente deste último, o eixo do Tambiá apresenta apenas um imóvel com ocupação irregular; a grande maioria dos imóveis em situação de abandono assim permanecem, sem interferências de “novos habitantes”.

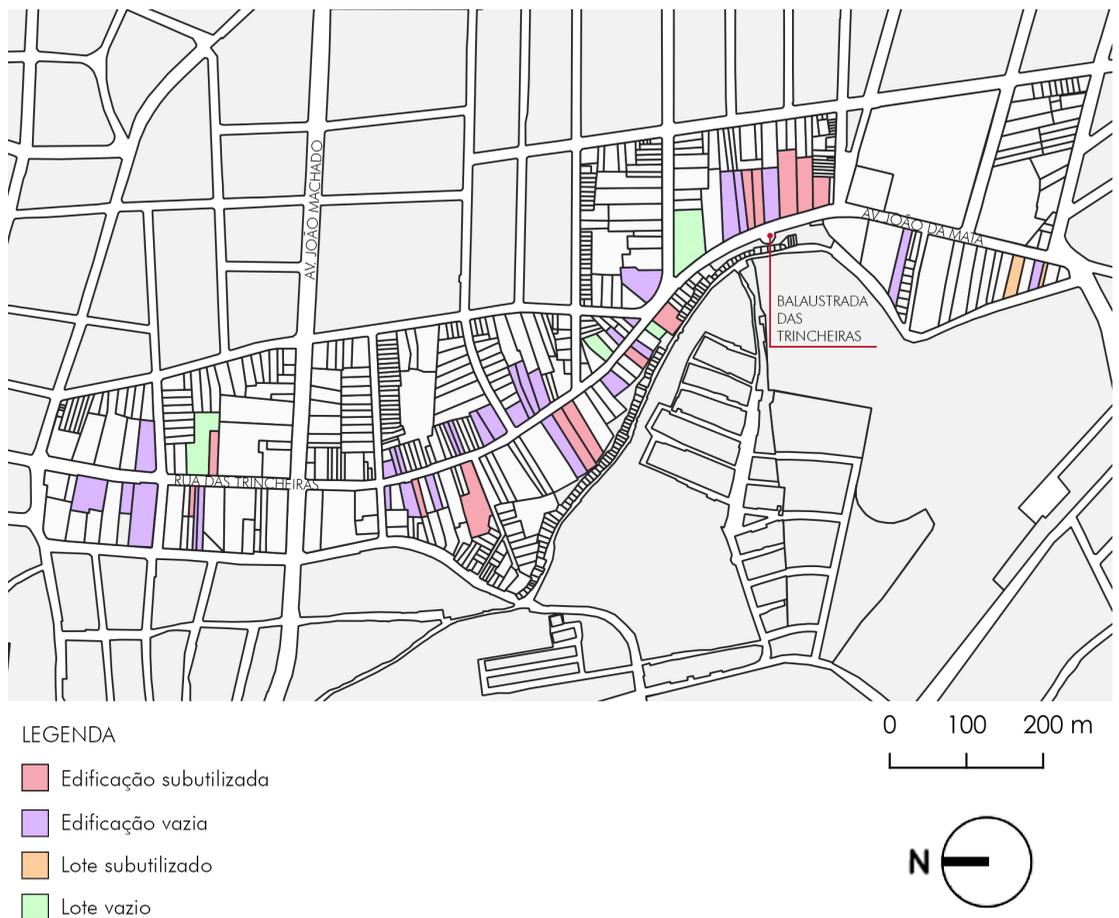
Figura 5 – Mapa de imóveis vazios ou subutilizados no eixo das Trincheiras, segundo as categorias de vacância adotadas na pesquisa (2022).

Partindo para a apresentação dos quantitativos, obteve-se que o eixo das Trincheiras contabiliza um total de 149 lotes inseridos no recorte de estudo. Desses, 50 imóveis encontram-se em situação de vacância ou subutilização, o que corresponde a 34% dos imóveis (Figura 5). Observando as categorias de vacância estabelecidas, tem-se trinta e uma edificações vazias (62%), treze edificações subutilizadas (26%), quatro lotes vazios (8%) e dois lotes subutilizados (4%). No eixo do Tambiá, dos 105 lotes que o compõem, 25 configuram-se como imóveis vazios ou subutilizados, alcançando 24% do total dos lotes (Figura 6). Desses, dezessete são edificações vazias (68%), quatro edificações subutilizadas (16%), três lotes vazios (12%) e um lote subutilizado (4%). O grande número de edificações vazias, dentre as categorias, justifica-se por se tratarem de áreas já consolidadas do tecido urbano. Porém, chama atenção a grande quantidade de edificações subutilizadas no eixo das Trincheiras, que está diretamente relacionada ao alto número de imóveis com ocupação irregular.

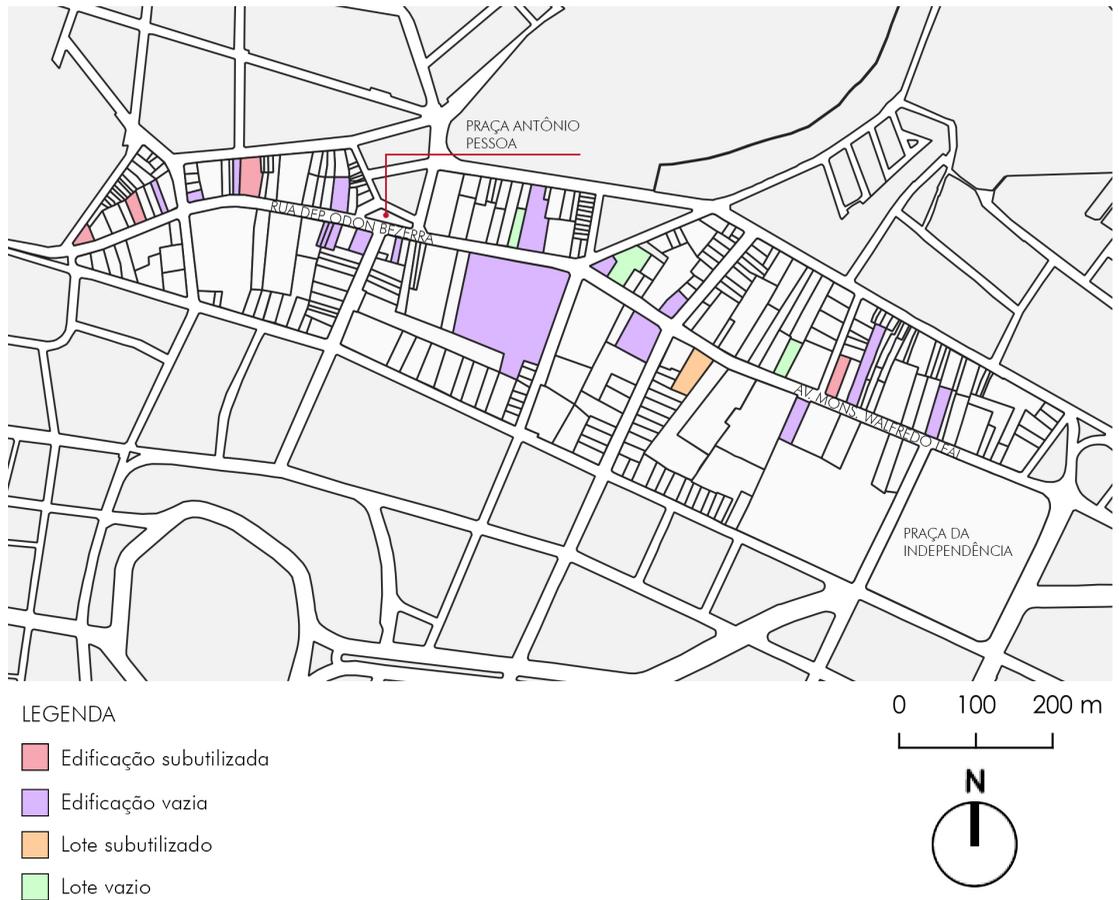
Figura 6 – Mapa de imóveis vazios ou subutilizados no eixo do Tambiá, segundo as categorias de vacância adotadas na pesquisa (2022).
Fonte: Elaborado pelos autores.

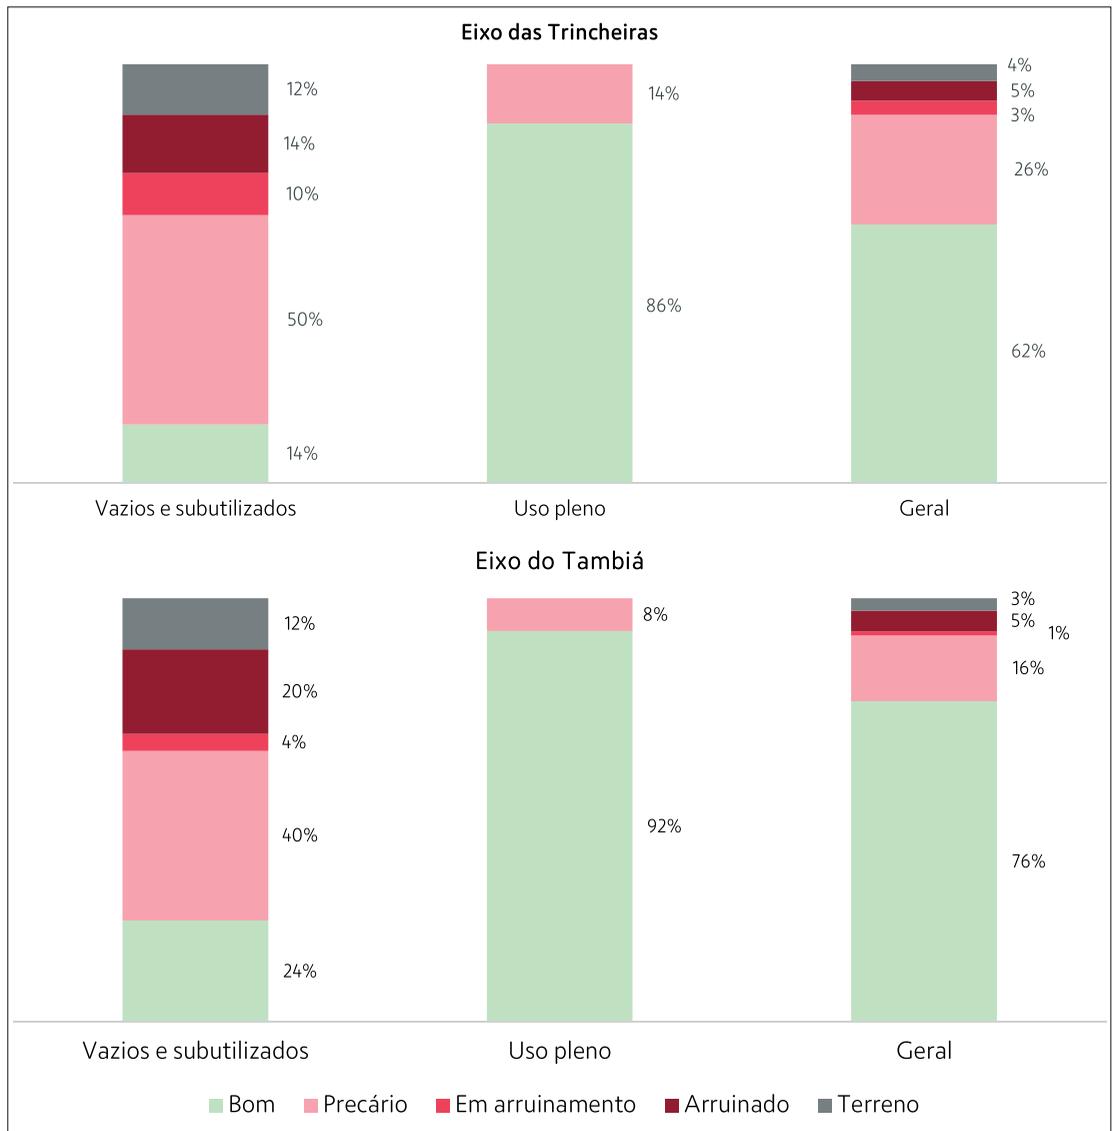
Figura 7 – Imóveis dos eixos das Trincheiras e do Tambiá, segundo o estado de conservação (2022).

Quanto ao estado de conservação dos imóveis vazios e subutilizados no eixo das Trincheiras, apenas sete imóveis estão em bom estado, vinte e cinco estão em estado precário, cinco em arruinamento, sete arruinados e seis são terrenos. No eixo do Tambiá, são seis imóveis em bom

estado, dez precários, um em arruinação, cinco arruinados e três terrenos. Na Figura 7, são apresentadas as porcentagens correspondentes ao universo dos imóveis vazios e subutilizados, comparados com os demais imóveis dos eixos (de uso pleno), e com o somatório geral de todos os imóveis dos eixos (vazios e subutilizados e imóveis de uso pleno). O eixo do Tambiá apresenta um resultado menos drástico, em comparação com o eixo das Trincheiras – 14% dos imóveis vazios e subutilizados em bom estado no eixo das Trincheiras; e 24% no eixo do Tambiá. Uma possível explicação para tal panorama advém do próprio contexto socioeconômico e de usos das referidas áreas. O eixo do Tambiá, marcado pelo predomínio dos usos institucionais, de comércio e serviços e o fluxo de capital deles decorrente, pela sua relação com a cidade e com o papel que nela desempenha, detém maiores condições de prover a manutenção e conservação das edificações, em comparação com o eixo das Trincheiras. Este último, caracterizado pela forte presença do uso residencial, além do institucional e de serviços, abriga uma classe de baixa renda que muitas vezes não dispõe de meios para custear os serviços de manutenção das edificações. Em comparação com os demais imóveis dos eixos, de uso pleno, vê-se novamente um resultado um pouco mais positivo no eixo do Tambiá. Não obstante, em ambos os casos, nota-se claramente quão prejudicial para a sua conservação é o esvaziamento e subutilização das edificações.

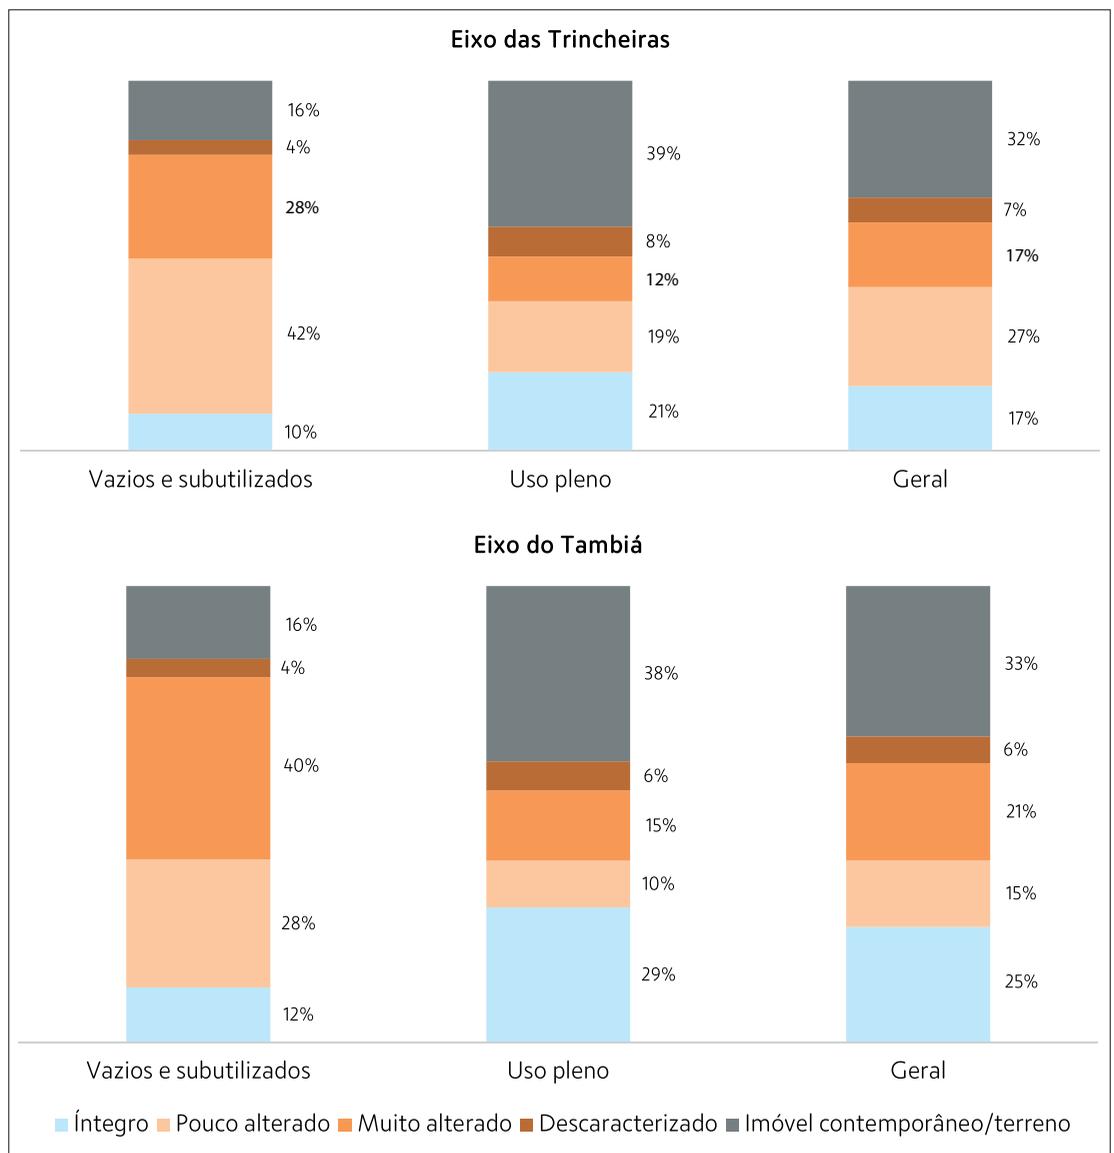
Figura 8 – Imóveis dos eixos das Trincheiras e do Tambiá, segundo o estado de preservação (2022).

Avaliando o estado de preservação, ainda se observa que menos imóveis vazios e subutilizados se mantêm íntegros. No eixo das Trincheiras, cinco estão íntegros, vinte e um pouco

alterados, quatorze muito alterados, dois descaracterizados e oito são imóveis contemporâneos ou terrenos. No eixo do Tambiá, são três íntegros, oito pouco alterados, nove muito alterados, um descaracterizado e quatro são imóveis contemporâneos ou terrenos (Figura 8). Todavia, considerando os dados relativos em porcentagens, quando somados os imóveis íntegros e pouco alterados, o eixo das Trincheiras sugere ter sofrido menos alterações na morfologia de suas edificações, equivalendo à maioria dos imóveis em alguma situação de vacância (52% dos imóveis íntegros ou com poucas alterações no eixo das Trincheiras; e 40% no eixo do Tambiá). Por outro lado, observando os imóveis com uso pleno, constata-se uma situação mais aproximada entre os dois eixos de estudo. Quanto à preservação, mesmo os imóveis com uso pleno têm dificuldades em manter sua integridade, o que se deve às alterações motivadas por adaptações a usos diferentes daqueles originais, e às ações intervencionistas em maior ou menor conformidade com as exigências dos órgãos de preservação.

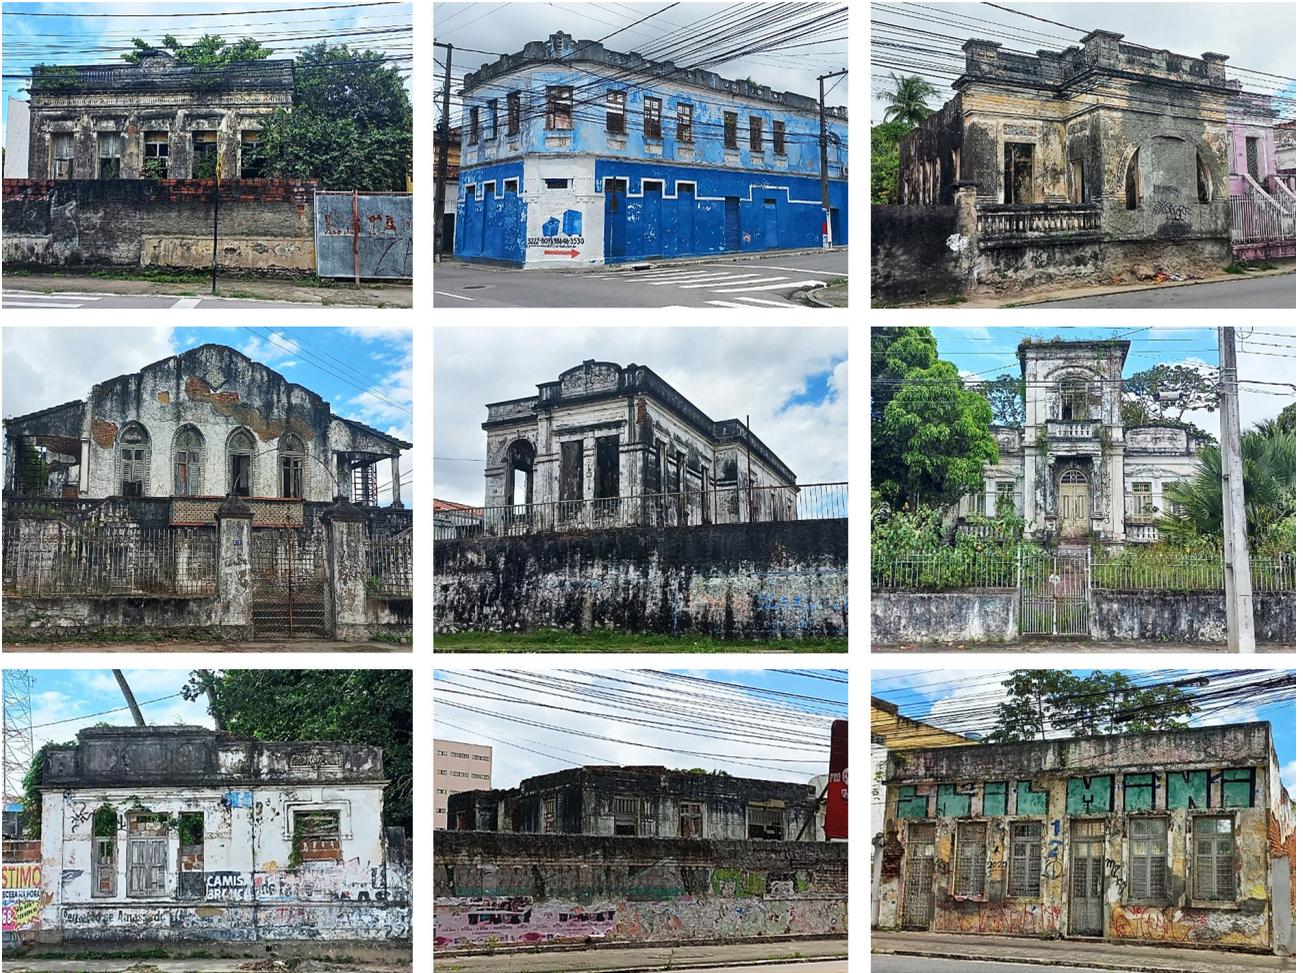
Figura 9 – Exemplos de edificações vazias nos eixos de Trincheiras e Tambiá.

Nota: Em sequência, nº 62, 454, 512, 619 e 881 à Rua das Trincheiras; nº 163 à Av. João da Mata; s/n e nº 330 à Av. Mons. Walfredo Leal; e nº 352 à Rua Odon Bezerra.
Fonte: Acervo Raquel Brito (2022).

os terrenos baldios e estacionamentos somam 16% dos imóveis, em cada um dos recortes, das Trincheiras e do Tambiá. Assim, fica ainda mais patente o impacto negativo que o esvaziamento exerce sobre o patrimônio, conforme se evidencia em diversos imóveis dos dois eixos (Figura 9).

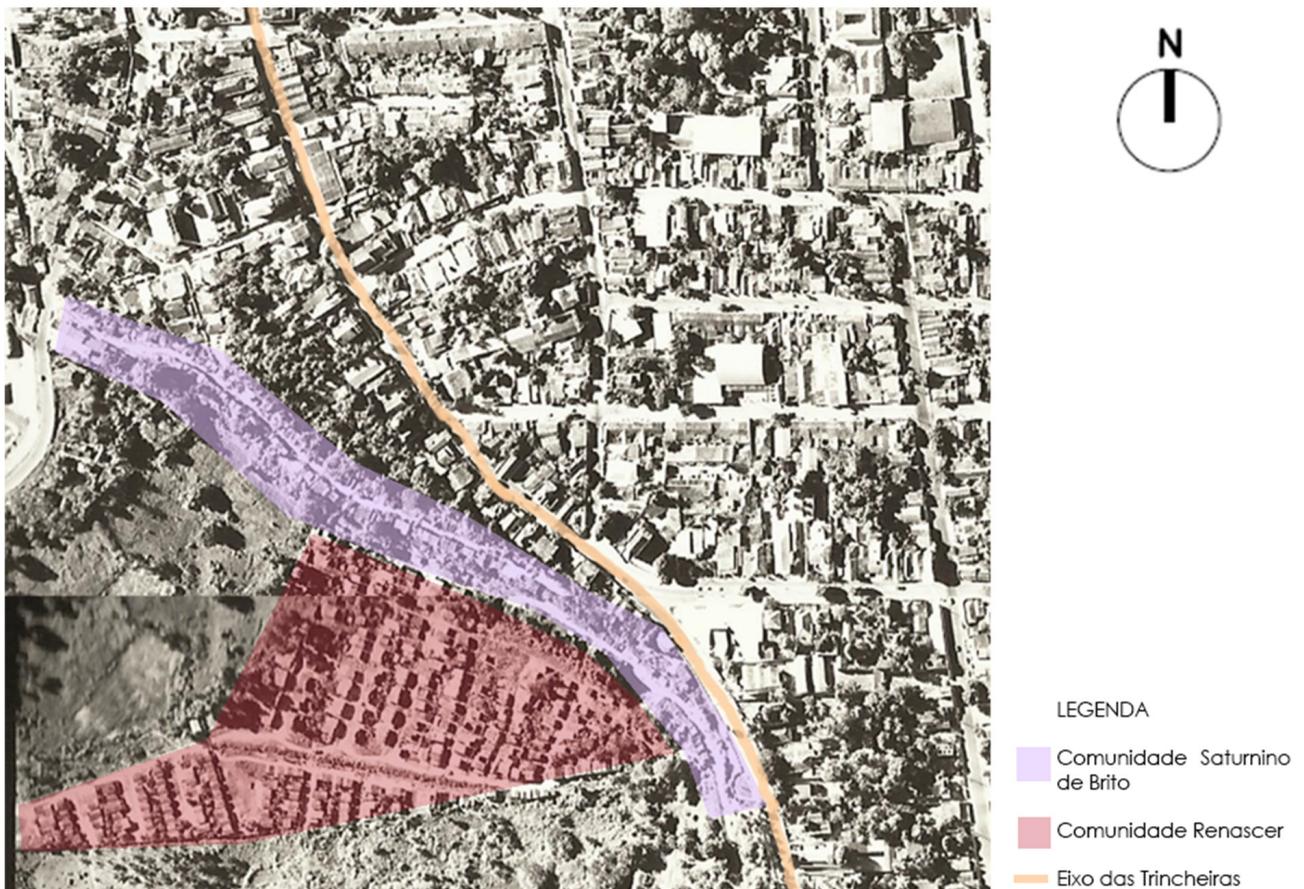
Figura 10 – Ortofotocarta de 1989 com destaque para as comunidades Saturnino de Brito e Renascer.
